**Estudio de comportamiento de la vivienda en
la zona occidental de México debido al
terremoto del 21 de enero de 2003 (MW 7.4)**

**ESTUDIO DE COMPORTAMIENTO DE LA
VIVIENDA EN LA ZONA OCCIDENTAL DE
MÉXICO DEBIDO AL TERREMOTO DEL 21 DE
ENERO DE 2003 (M_w 7.5).**

Clave del proyecto: CONAFOVI-2003-C01-007

Responsable: Dr. Vyacheslav M. Zobin

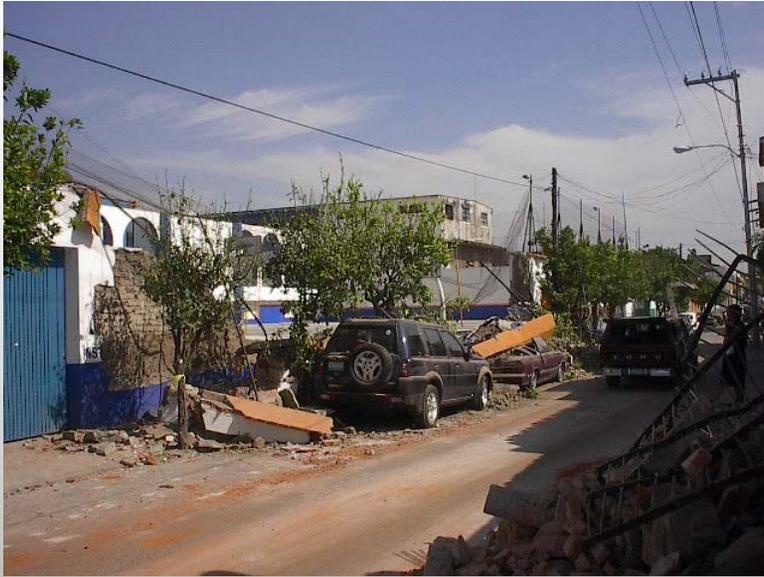
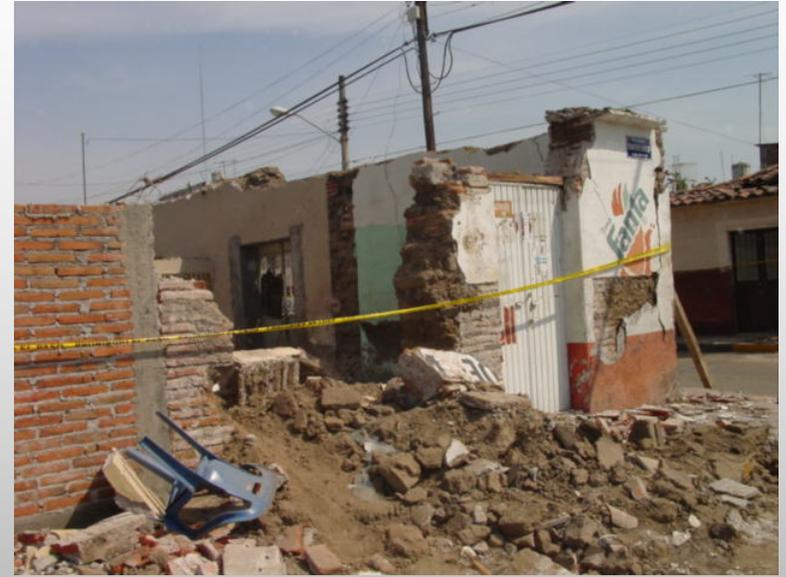
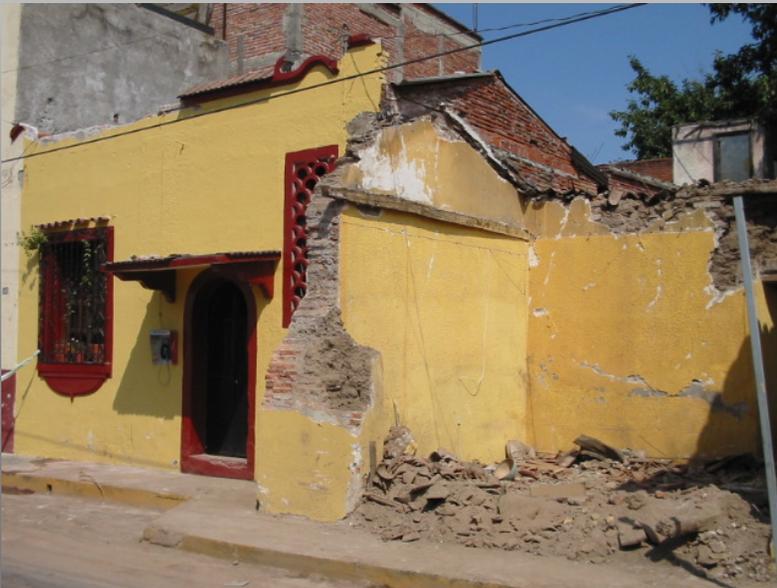
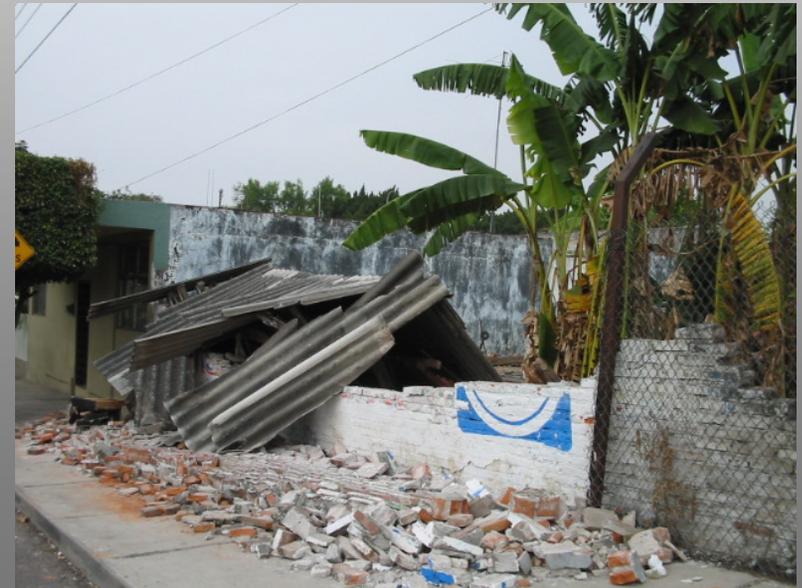
Muchas construcciones en la ciudad sufren daños; 1,065 casas se colapsaron o fueron demolidas. Siete personas perdieron la vida.

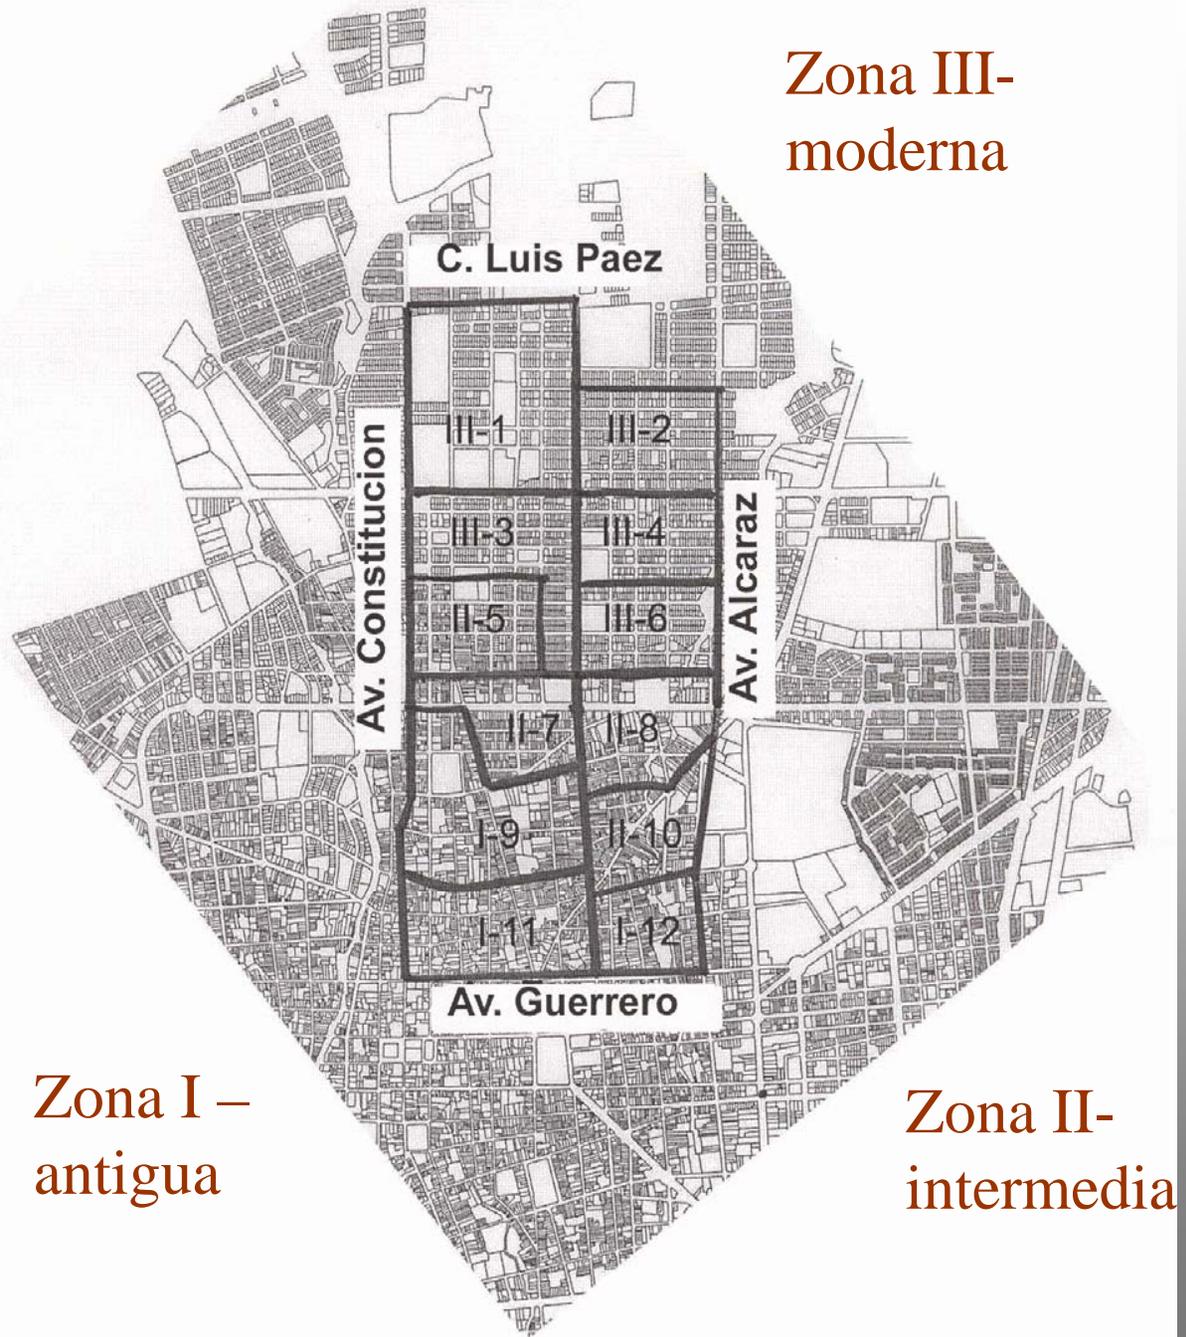
El estudio de daños ocasionados por el sismo fue realizado en un área de la ciudad de Colima que contiene construcciones de diferente tipo de mampostería y representa alrededor de 20% de todo el área de la ciudad. El área fue dividido en 3 zonas (I a III) y 12 subzonas.

Zona I –
antigua

Zona II-
intermedia

Zona III-
moderna

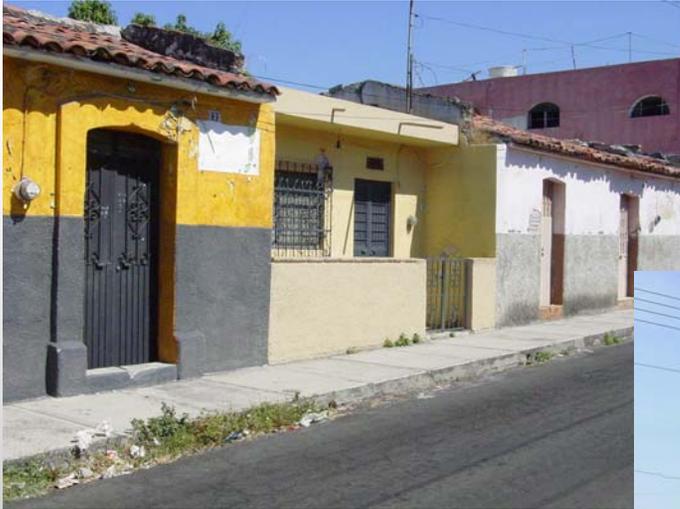
Zona I

Las calles típicas de las tres zonas

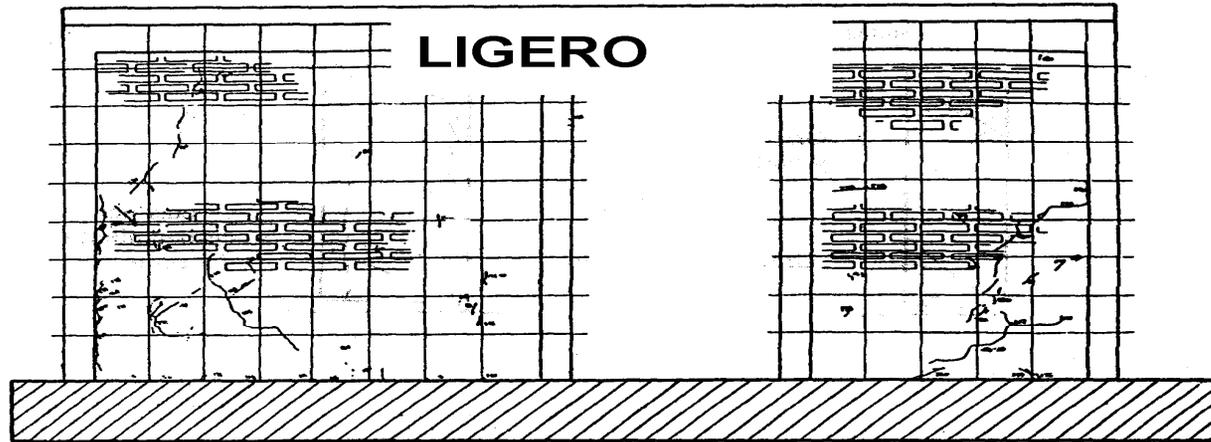
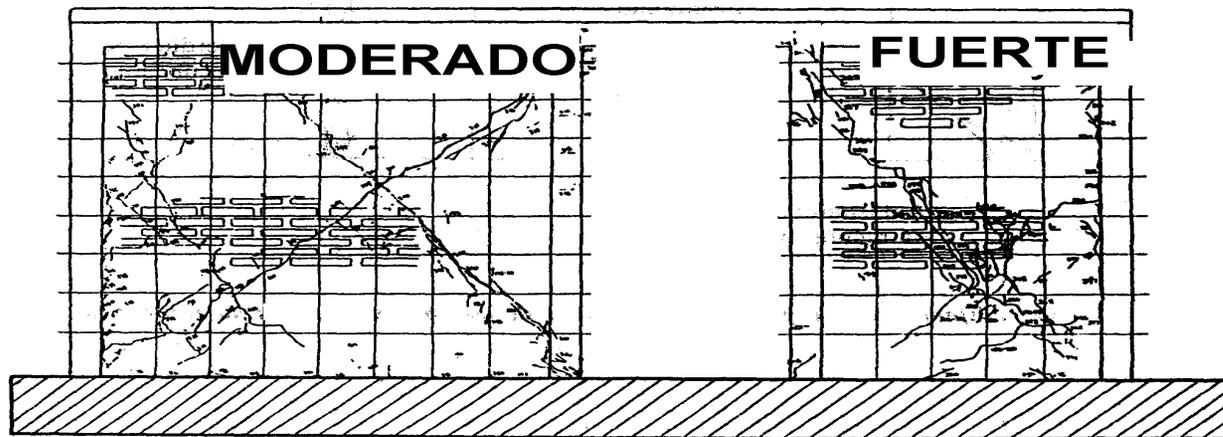
Grado de daño	Estado de daño	Factor central de daño (%)	Descripción de daños visuales
1	Ninguno	0	Sin fisuras visibles
2	Menor	0.5	Fisuras cortas en enjarre o fisuras a lo largo de la unión de los elementos planos
3	Ligero	5	Fisuras cortas en forma diagonal a través de muros
4	Moderado	20	Agrietamientos largos cerrados en forma diagonal a través de muros
5	Fuerte	45	Agrietamientos diagonales abiertos en forma de cruz con caída de unas piezas de muro
6	Mayor	80	El edificio requiere de demolición (o ya fue demolido)
7	Total	100	Destrucción total de la mayoría de los elementos

Diseño característico de las fracturas y grietas en muros de vivienda para estimación del grado de daños

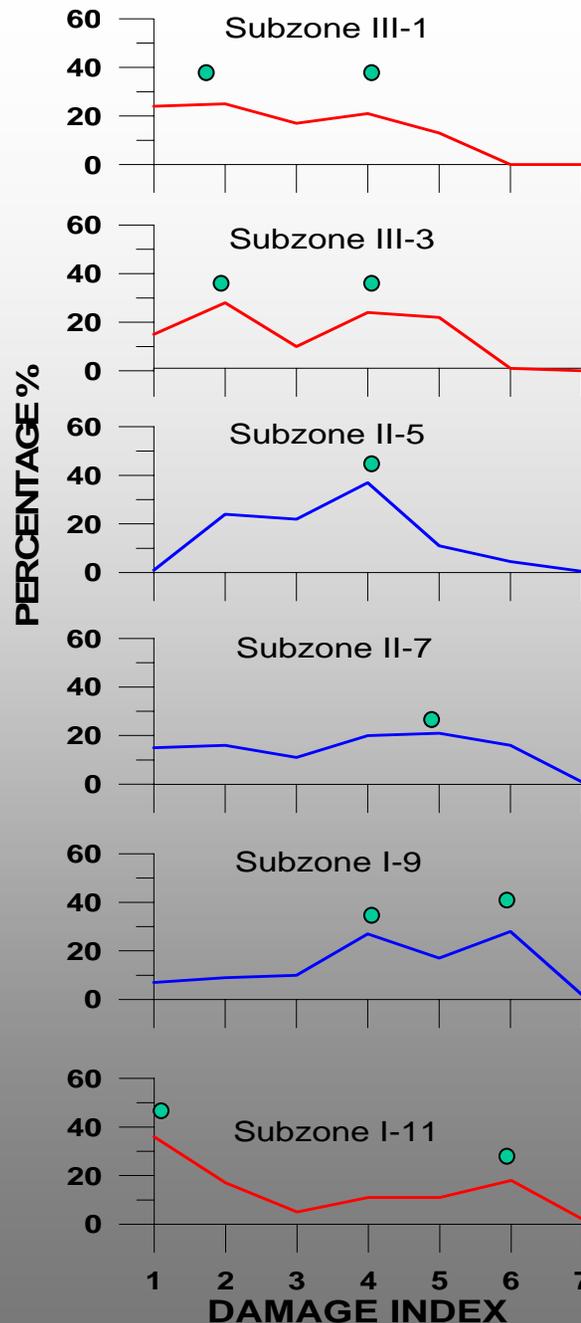
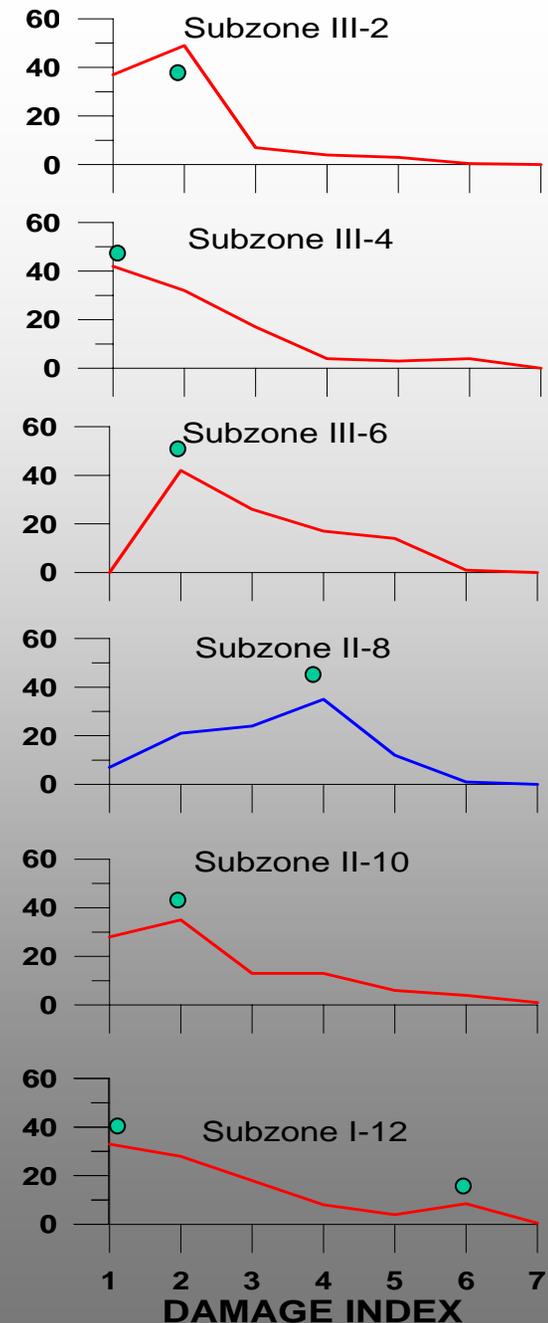
El estudio de daños fue realizado en 3,332 casas residenciales.

Se puede ver la variación en los daños dominantes de una subzona a otra.

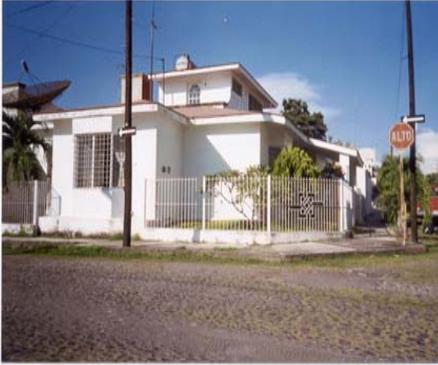
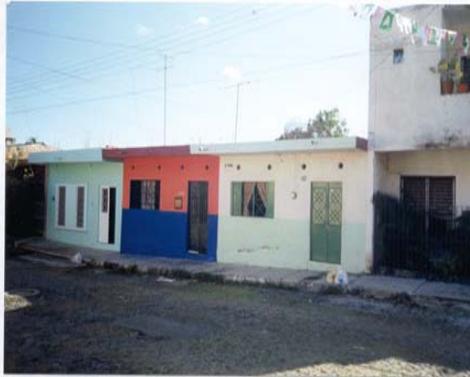
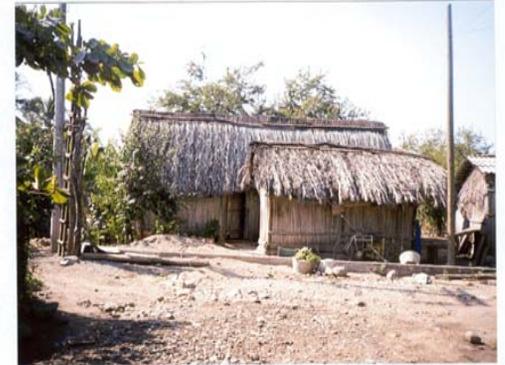
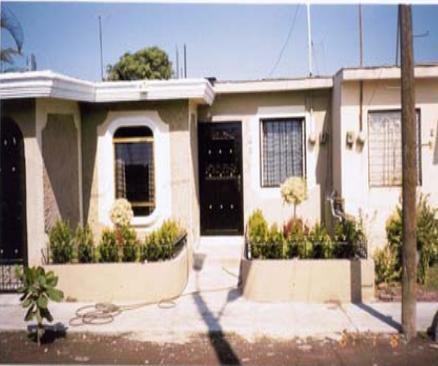
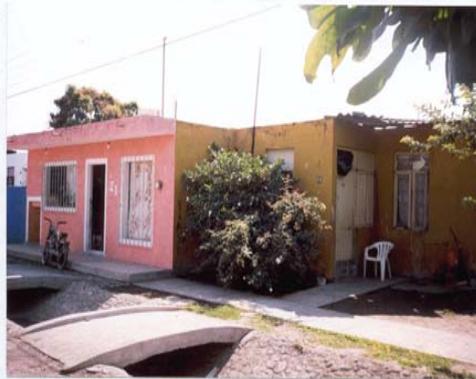
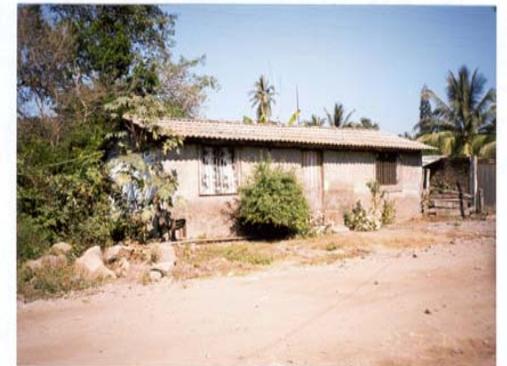
Daños respecto del tipo de mampostería

Tipo A

Tipo B

Tipo C

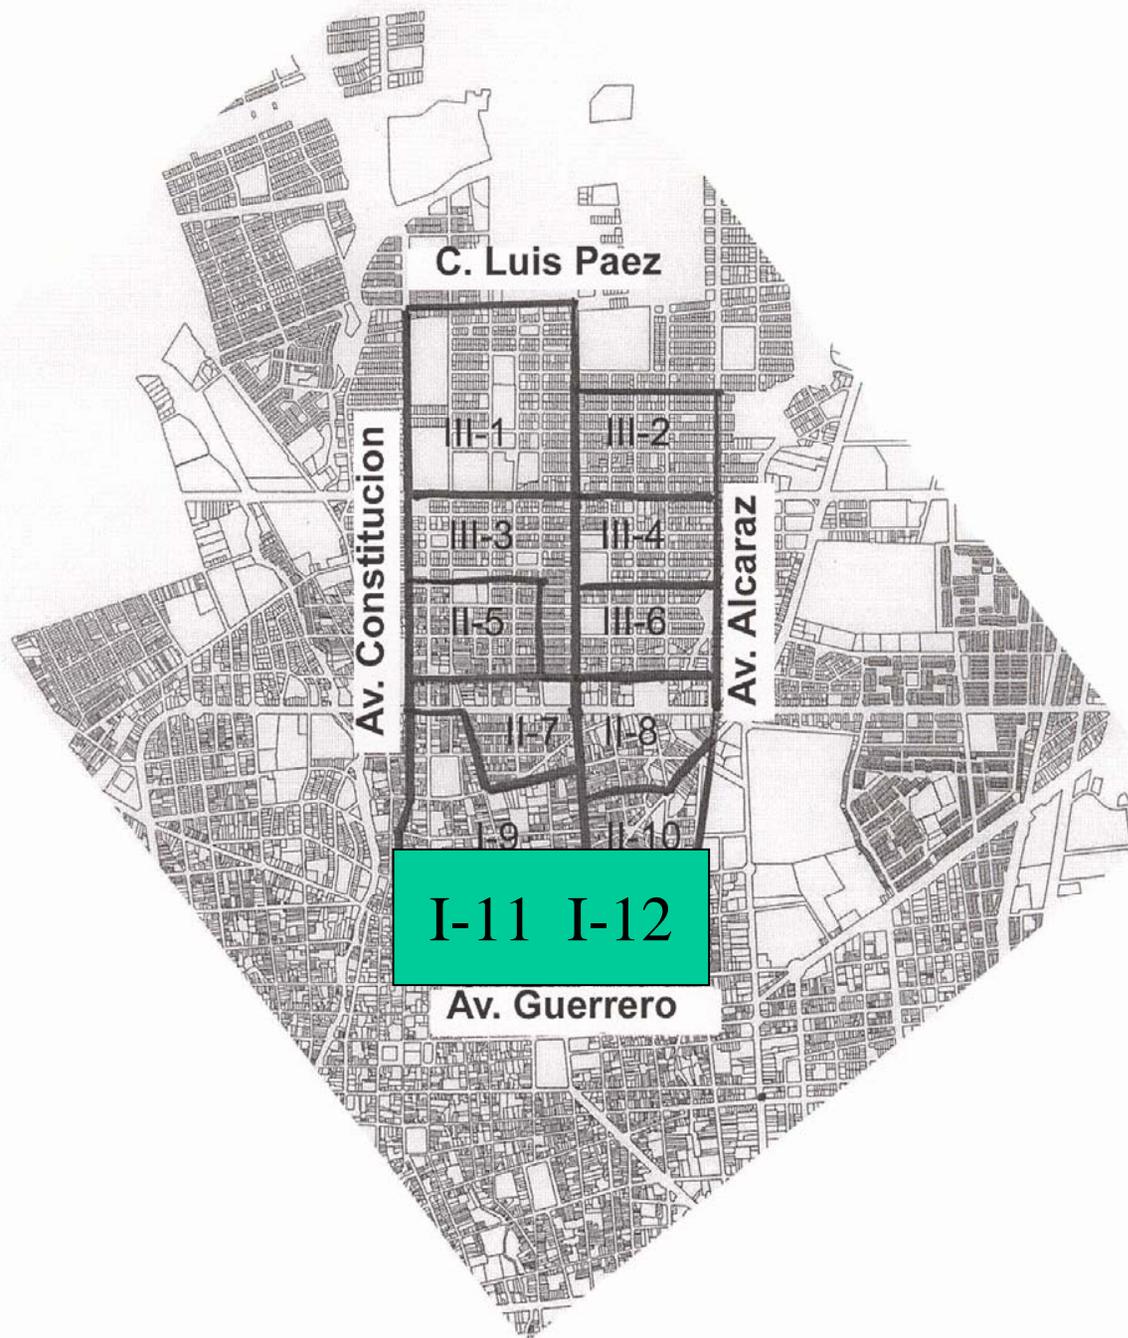
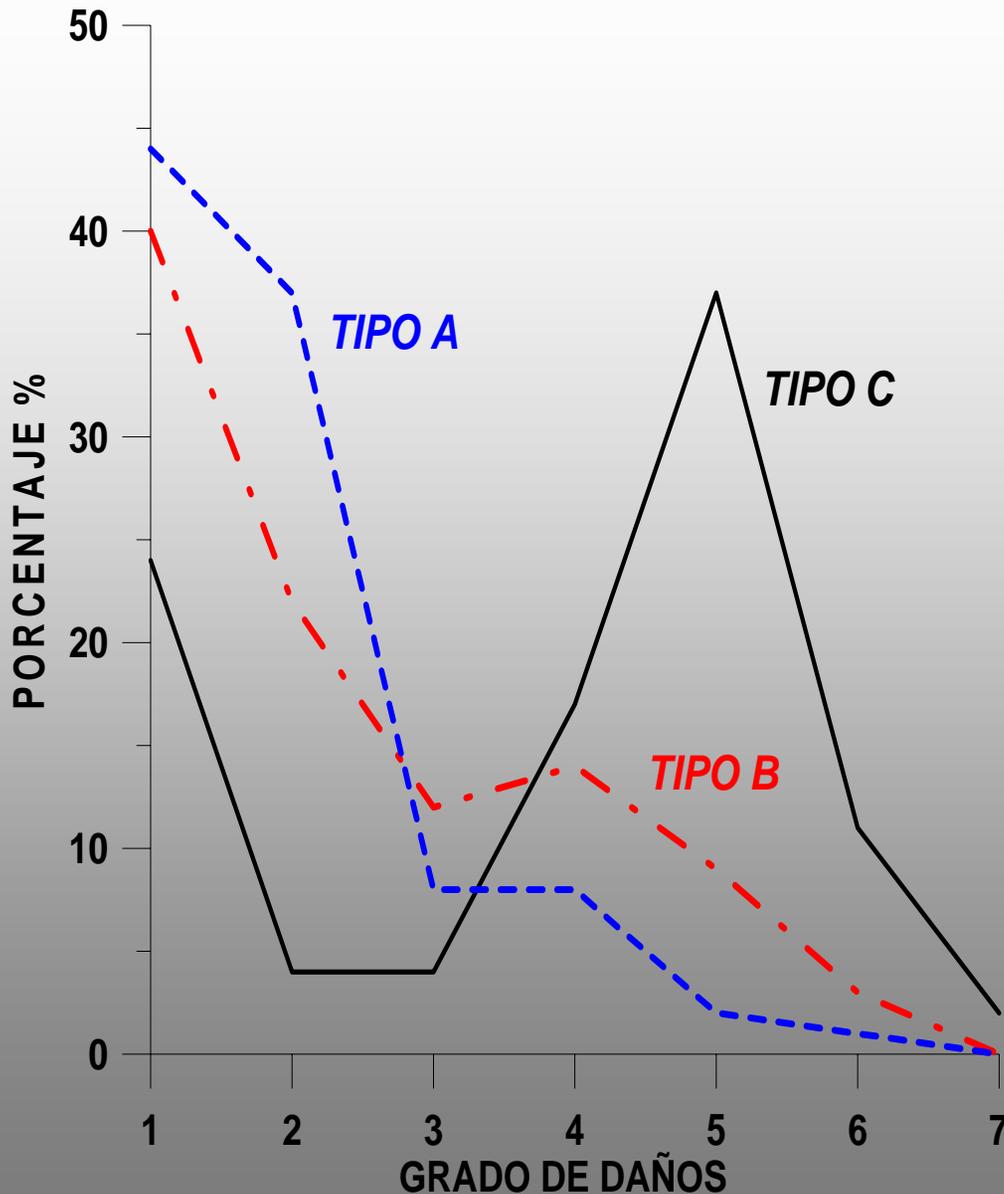
SUBZONAS I-11 y I-12

La dependencia del *nivel de daños respecto del tipo de mampostería*

está mostrada para las construcciones en las subzonas I-11 y I-12 donde tenemos las mejores muestras de todos los tres tipos de mampostería:

100 casas de tipo A,
431 casas de tipo B y
46 casas de tipo C.

La mayoría de las casas **tipo C de adobe (65%)** sufrieron daños de grados 4 a 6.

Al mismo tiempo, la mayoría de las casas **tipo A y B (81% y 62%, respectivamente)** se caracterizaron sólo por presentar los daños de grados 1 y 2.

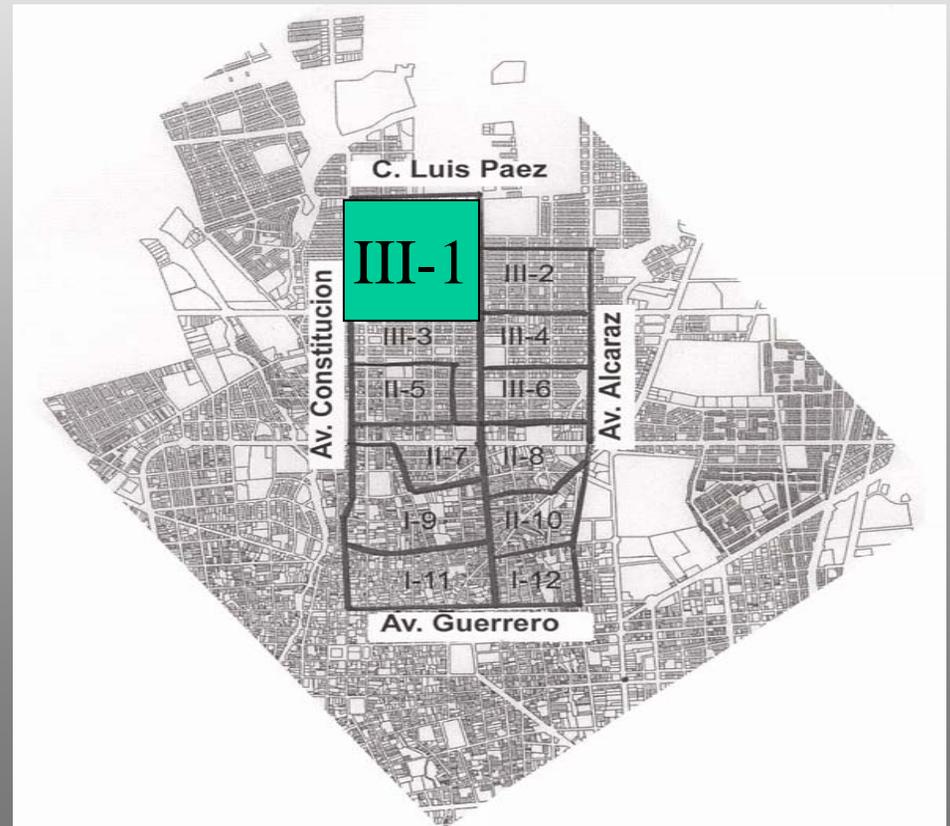
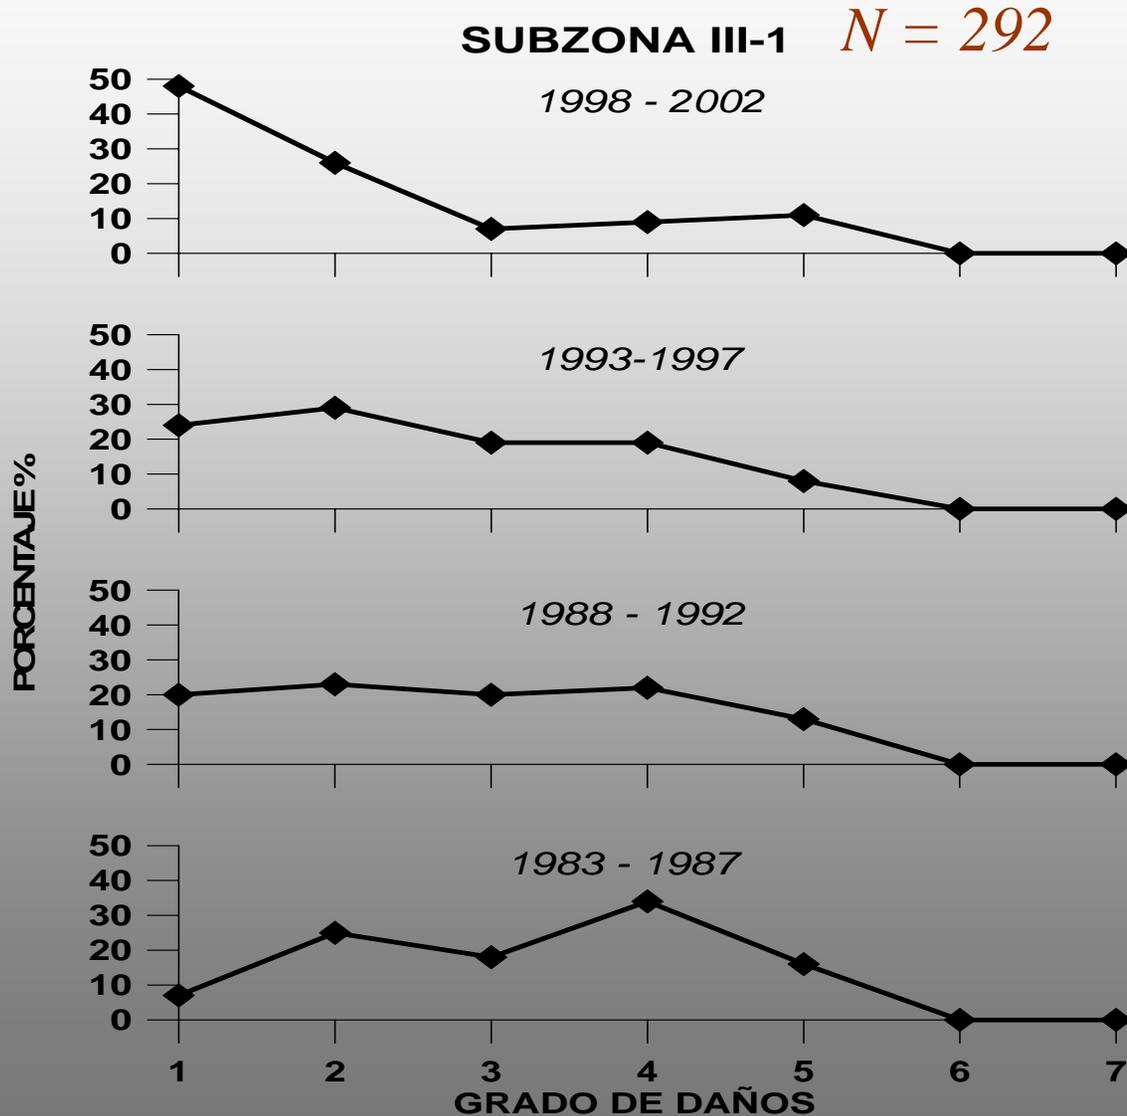
La dependencia de los daños respecto de la edad de construcción

La relación entre *los daños de vivienda y su tiempo de vida* fue investigada para las construcciones de la subzona III-1 donde tenemos 292 casas tipo A construidas entre 1983 y 2002.

La correlación general entre el grado de daño de vivienda y su edad (coeficiente de correlación 0.223) es significativa, con un nivel de confianza de 95% (valor crítico para el coeficiente de correlación es 0.148).

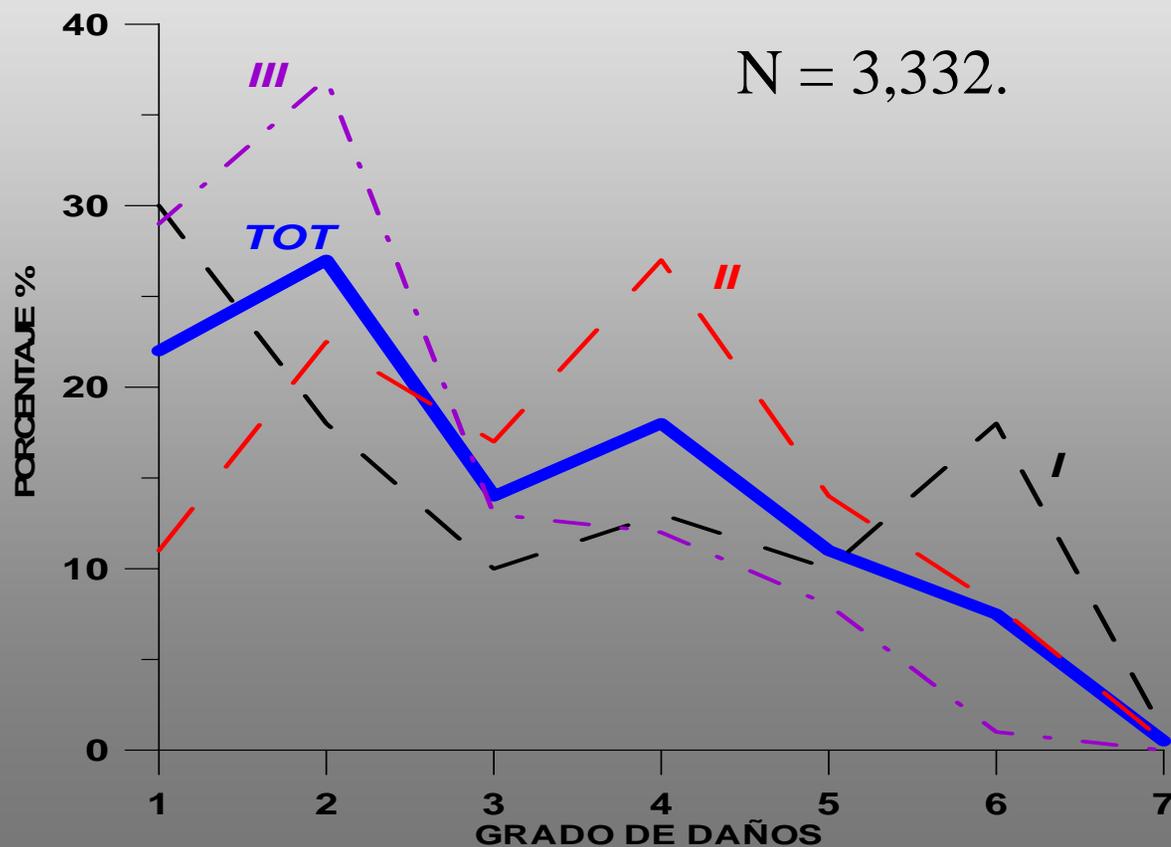
Construcción de la matriz de daños observados para el área

Grado	1	2	3	4	5	6	7
%	22	27	14	18	11	7.5	0.5

Con estos datos recibimos la matriz de daños para *los tres zonas (I, II y III)* y *el área de estudio (TOT)*.

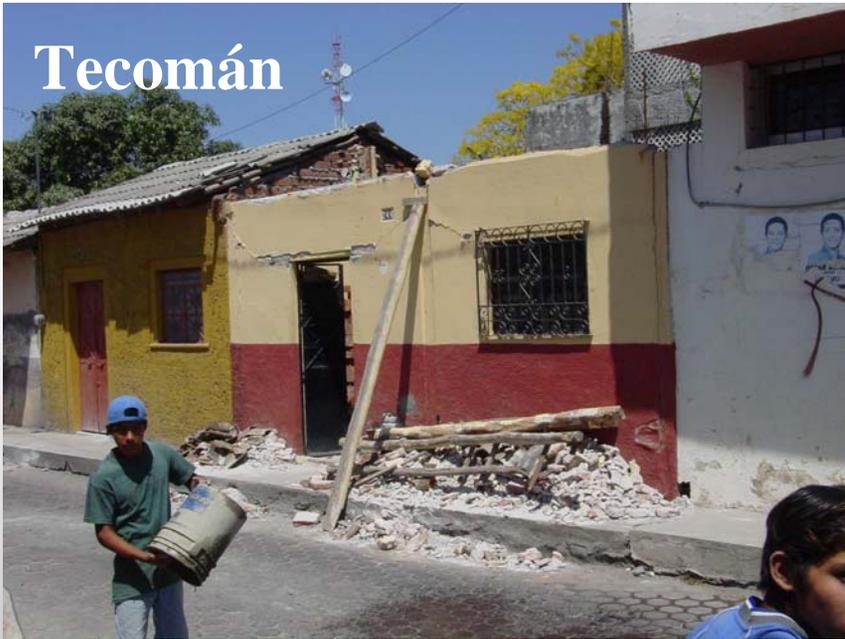
Tecomán

Las ciudades del estado de Colima sufrieron los daños mayores durante el terremoto de 2003. Como reconoció el Gobernador del estado Gustavo Vázquez Montes un año después del terremoto, alrededor de 30,249 viviendas resultan dañadas en el estado, lo que significa el 26 % del inventario habitacional del estado.

De esta cifra, 4,053 casas fueron totalmente destruidas o tuvieron que ser demolidas.

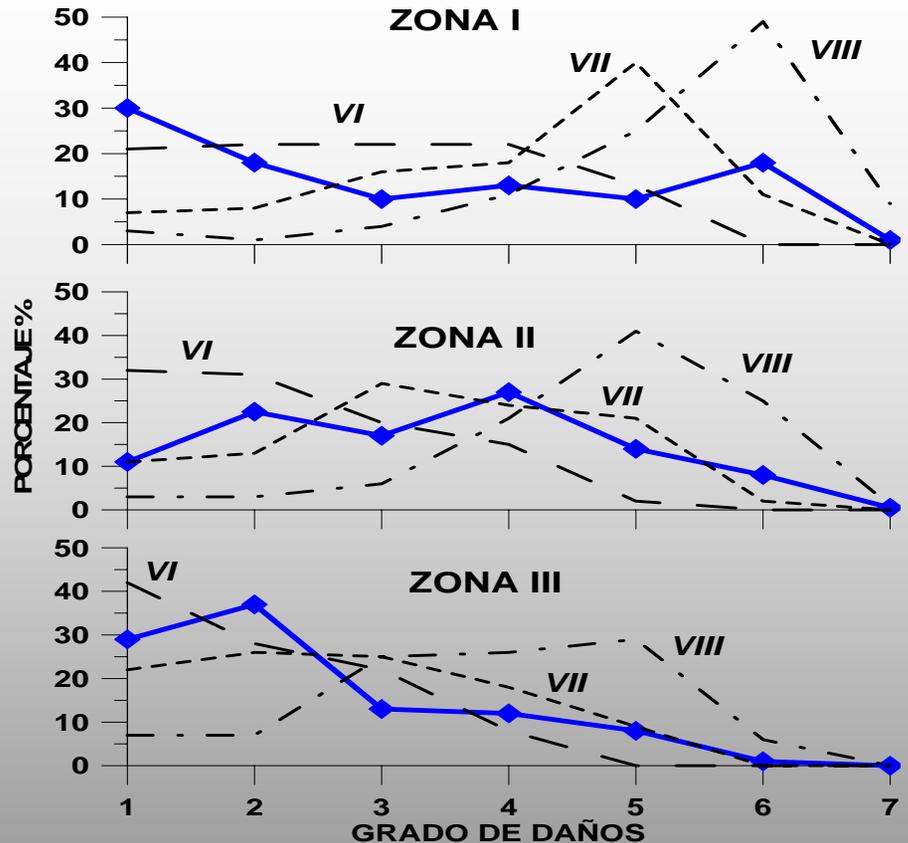
Ciudad de Colima

Estimación de la intensidad del terremoto en la ciudad de Colima fue realizada a través de comparación de la matriz de daños observados con la matriz probabilística de daños construida para la ciudad en 1999.

Podemos asignar la intensidad VII como la promedio observada en la ciudad de Colima durante el terremoto del 21 de enero de 2003.

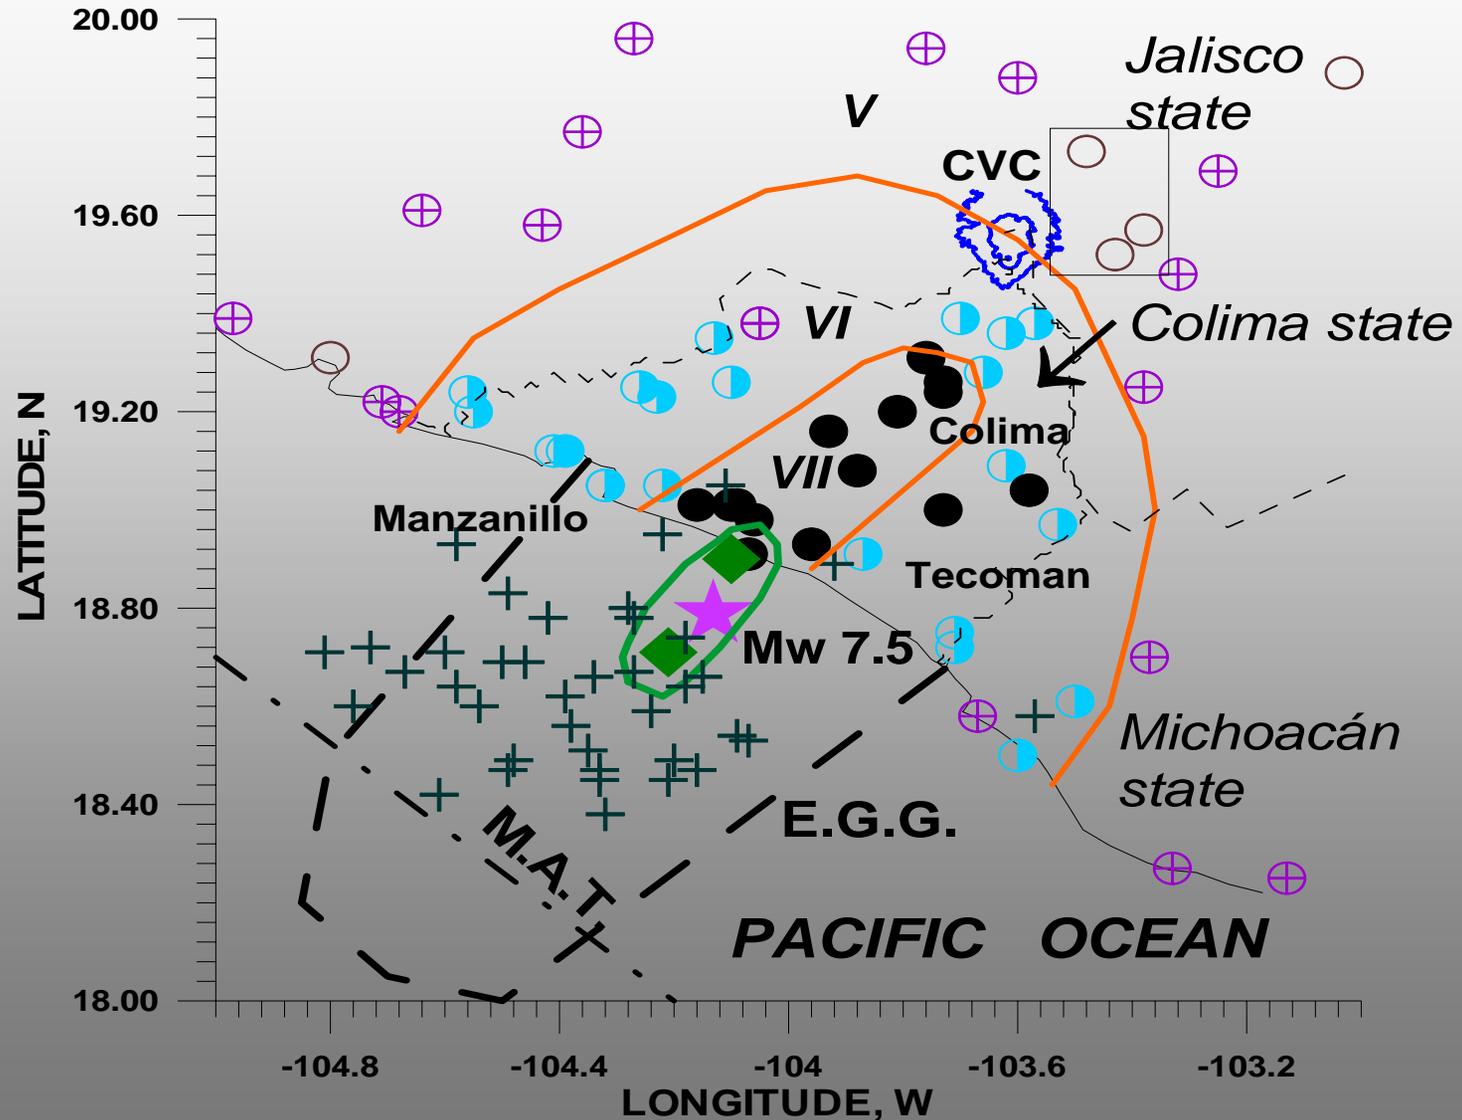
Mapa macrosísmica del terremoto de 2003

- 1. Está construida la matriz de daños observados en la ciudad de Colima.**
- 2. Está mostrada la dependencia del nivel de daño respecto del tipo de mampostería y la edad de construcción**
- 3. La intensidad del terremoto de 2003 en los estados de Colima, Jalisco y Michoacán fue estimada en 81 poblaciones en intervalo de VII a IV. El mapa de isosistas muestra que prácticamente todas las poblaciones con intensidad VII están situadas en el estado de Colima.**

- 4. Se observa una directividad NE en la isosista VII que puede ser relacionada con una directividad NE de la ruptura del sismo perpendicularmente a la trinchera. Como resultado, la ciudad de Colima y sus alrededores sufrieron la intensidad de 1.5 grados mayor que se puede esperar para un sismo de la misma magnitud pero con una orientación de su rupturamiento a lo largo de la trinchera.**

1. Desarrollo de normatividad para regular los permisos de construcción, *prohibiendo las casas nuevas de adobe dentro de la zona Occidental de México (urbano o rural)* y recomendando a los propietarios de casas de adobe existentes su intervención y remodelación de acuerdo con las reglas de construcción sismorresistente. Para ello se propone crear fondos municipales para el apoyo de la reconstrucción planeada.
2. Incluir en la normatividad vigente la obligación de para la rehabilitación de las casas residenciales cada 20 años después de su construcción y cada 10 años después de su rehabilitación previa. Se propone que este proceso se adhiera a los fondos municipales para el apoyo de la rehabilitación planeada.
